## TAŞA İŞLENEN TARİH AKSARAY ULU CAMİİ'NİN MİMARİ VE KÜLTÜREL KİMLİĞİ

**KAMBER CEYLAN**

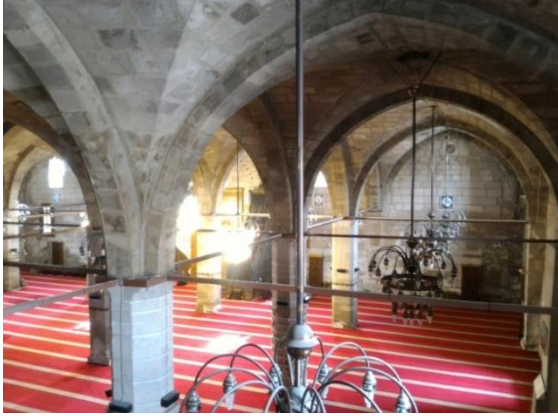
Mimari açıdan Aksaray Ulu Camii, kareye yakın dikdörtgen planlı ve çok ayaklı bir yapıdır. Yaklaşık 36 x 35 metre ölçülerinde olan caminin iç mekânı, sütunlar ve sivri kemerler aracılığıyla çok sayıda birime ayrılmıştır. Bu birimler tonoz ve kubbelerle örtülmüş olup, özellikle mihrap önünde yer alan kubbe yapının odak noktasını oluşturmaktadır.

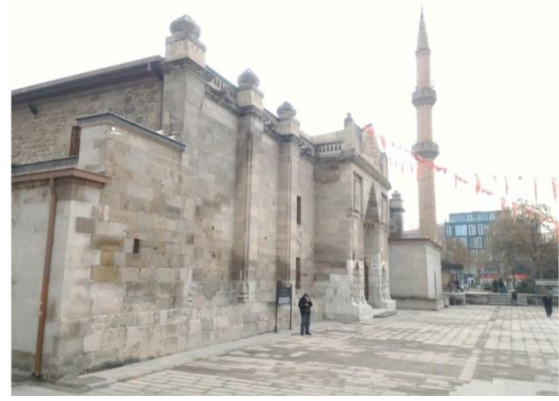
Yapının dış cephesinde yer alan payandalar, zaman içerisinde ortaya çıkan yapısal sorunları gidermek amacıyla eklenmiştir. Taç kapı, mukarnaslı süslemeleri ve taş işçiliği ile Selçuklu sanatının estetik anlayışını yansıtan önemli bir unsurdur. Camiye kuzey ve batı cephelerinden giriş sağlanmaktadır. Yapının süsleme anlayışı genel olarak sade olmakla birlikte, minber önemli bir sanat eseri olarak öne çıkmaktadır. Kündekâri tekniği ile yapılan ahşap minber, Anadolu

Selçuklu ahşap sanatının en başarılı örneklerinden biri olarak kabul edilmektedir.

Abanoz ağacından üretilen minber, geometrik ve bitkisel motiflerin yanı sıra yazı süslemeleri ile zenginleştirilmiştir. Ancak zaman içerisinde yapılan bilinçsiz müdahaleler, yanlış restorasyonlar ve ihmaller nedeniyle minberin özgünlüğü kısmen zarar görmüştür. Bazı parçalarının kaybolmuş olması ve hatalı onarımlar, bu önemli sanat eserinin günümüze eksik ulaşmasına neden olmuştur.
